Informe final EIC-Lanamme-INF-0205-2026

# INFORME DE AUDITORÍA TÉCNICA A LA GESTIÓN DE OBRA, PRÁCTICAS CONSTRUCTIVAS Y DESEMPEÑO EN LA REHABILITACIÓN DE PAVIMENTOS FLEXIBLES EN PROYECTOS DE CONSERVACIÓN VIAL 2025

Unidad de Auditoría Técnica

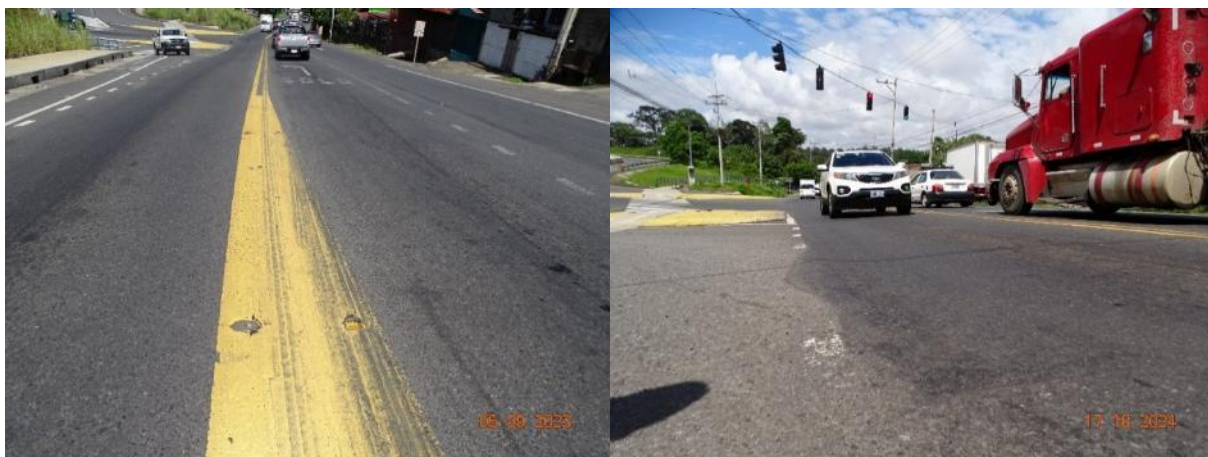
En consecuencia, al no haberse resuelto la problemática relacionada con los deterioros registrados y garantía de calidad de los trabajos ejecutados en dicha ruta (como los mostrados en la Figura 8, Figura 9, Figura 10 y Figura 11), existía el riesgo de que algunas zonas intervenidas por el proyecto de Obra Nueva: "Lote 01 OBIS" fueran nuevamente atendidas por la Gerencia de Conservación Vial. Esto incluía áreas con deterioros que ya habían sido intervenidas por la propia Administración, y sin que hayan sido aceptadas todavía.

**Figura 8.** Evolución de la exudación y deformación permanente. Intersección de acceso de General Cañas a Ruta Nacional N.º 106. Fecha: 5 de septiembre de 2023 – 17 de octubre de 2025. Fuente: LanammeUCR

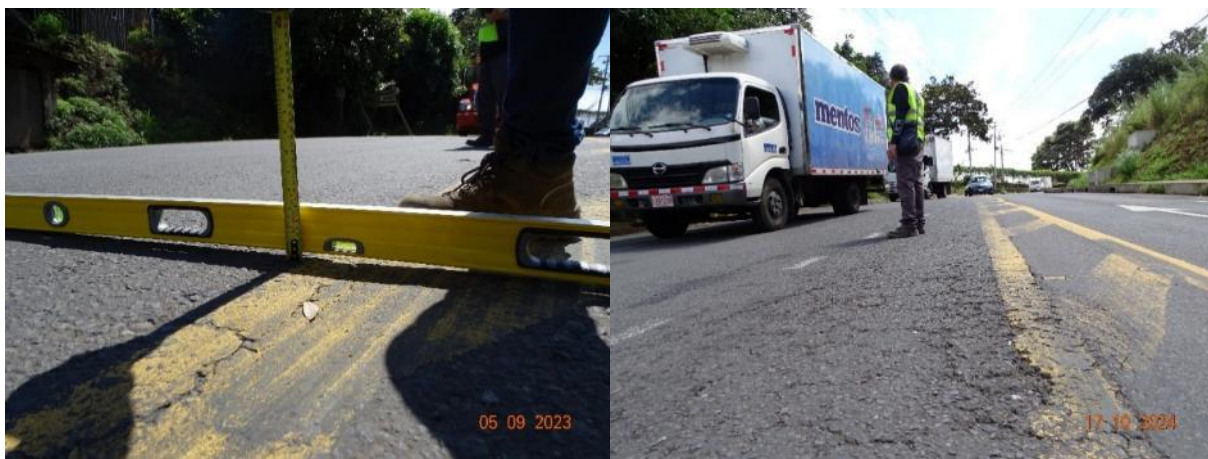
**Figura 9.** Evolución de agrietamiento por fatiga. Intersección de acceso de General Cañas hacia Lagunilla Ruta Nacional N.º 106. Fecha: 5 de septiembre de 2023 – 17 de octubre de 2025. Fuente: LanammeUCR

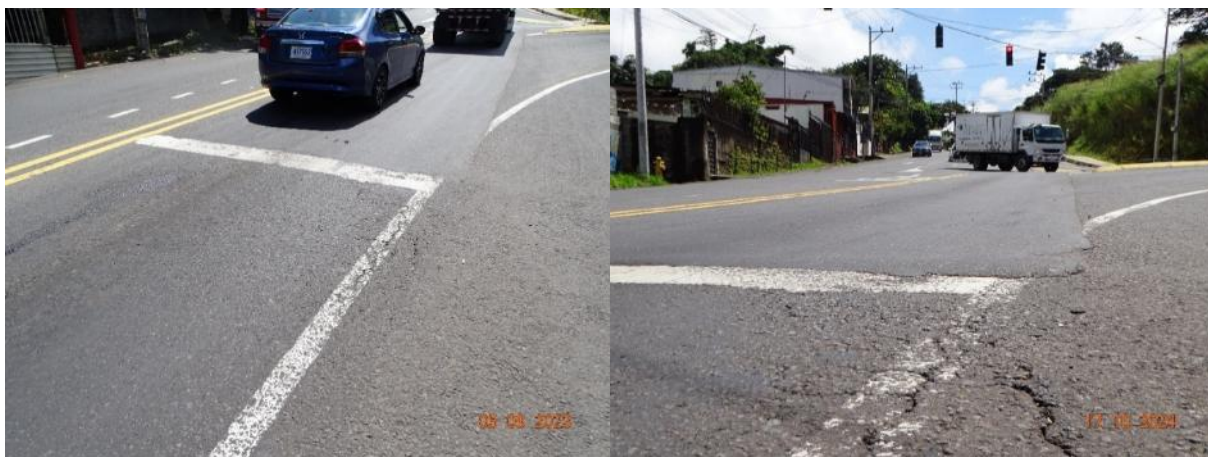
**Figura 10.** Evolución de agrietamiento por fatiga y deformación permanente. Intersección de acceso de General Cañas hacia Barreal Ruta Nacional N.º 106. Fecha: 5 de septiembre de 2023 – 17 de octubre de 2025. Fuente: LanammeUCR

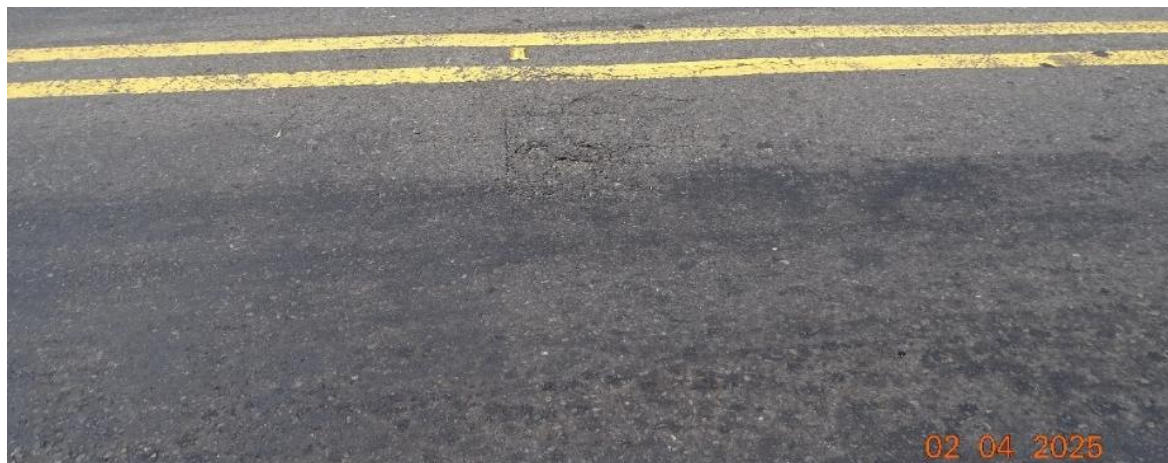
**Figura 11.** Agrietamiento, deformación permanente y desprendimiento. Intersección de acceso de General Cañas hacia Barreal Ruta Nacional N.º 106. Fecha: 2 de abril de 2025. Fuente: LanammeUCR

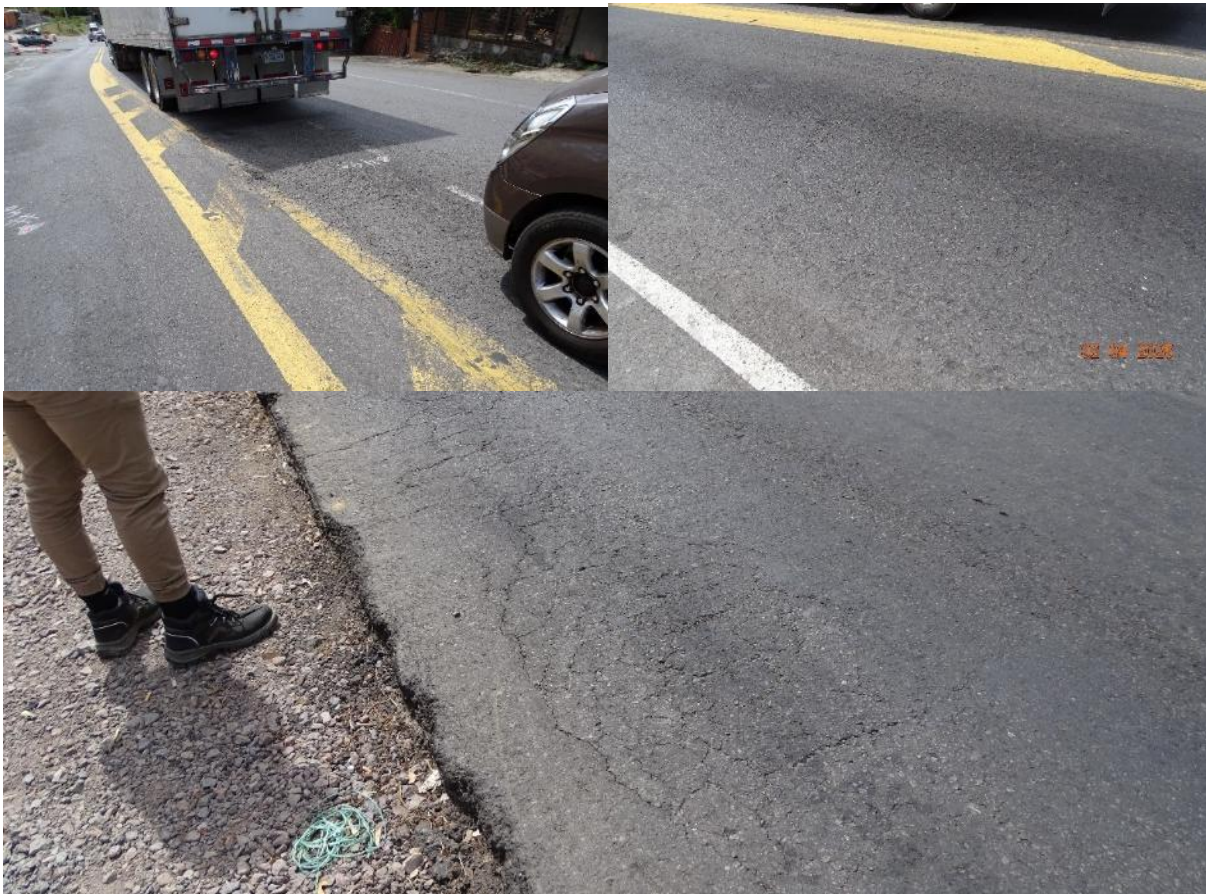
**Figura 12.** Agrietamiento por fatiga severo. Intersección de acceso de General Cañas hacia Lagunilla Ruta Nacional N.º 106. Fecha: 2 de abril de 2025. Fuente: LanammeUCR

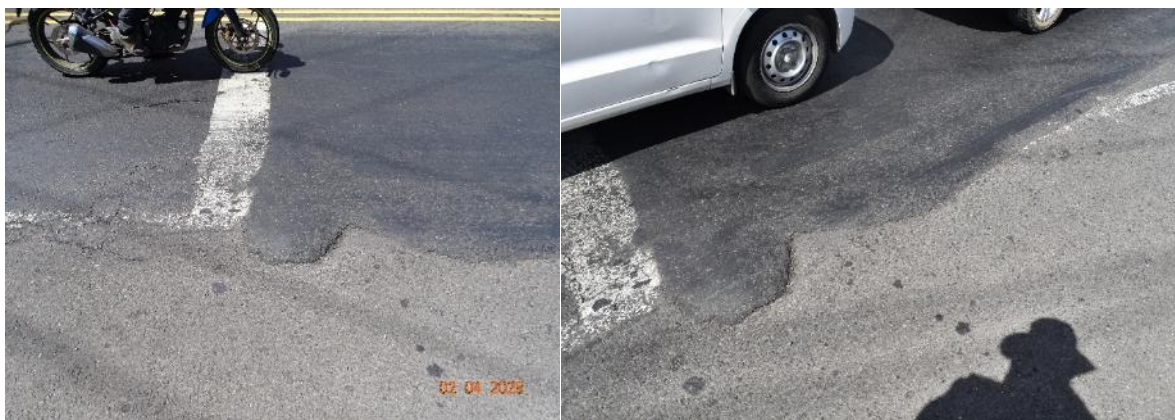
**Figura 13.** *Exudación y deformación permanente. Intersección de acceso de General Cañas hacia Barreal Ruta Nacional N.º 106. Fecha: 2 de abril de 2025. Fuente: LanammeUCR*

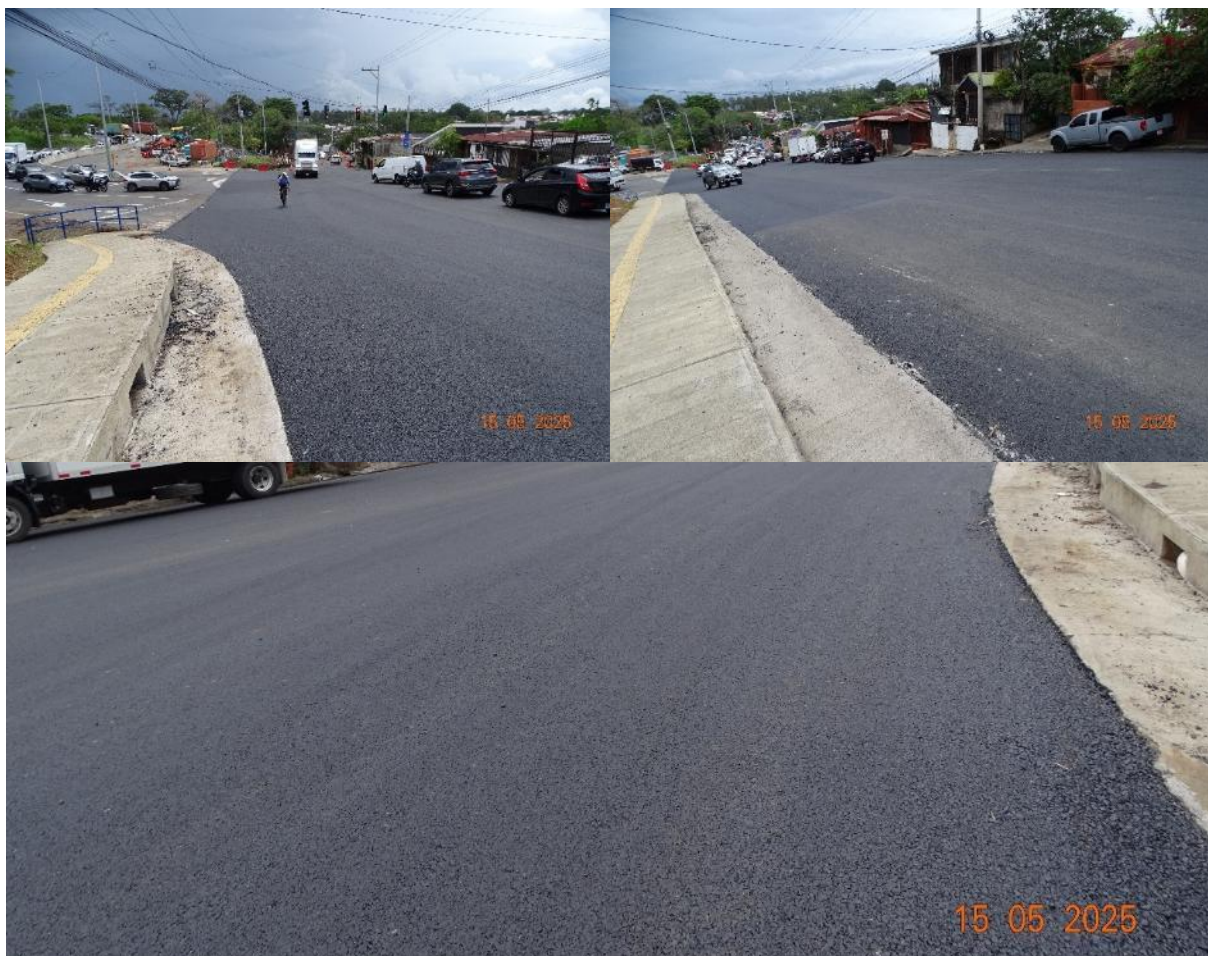
**Figura 14.** Obras de conservación vial en carriles previamente intervenidos en el proyecto de obra nueva: Lote 01 OBIS, Conector Barreal–Castella. Ruta Nacional N.º 106. Fecha: 15 de mayo de 2025. Fuente: LanammeUCR

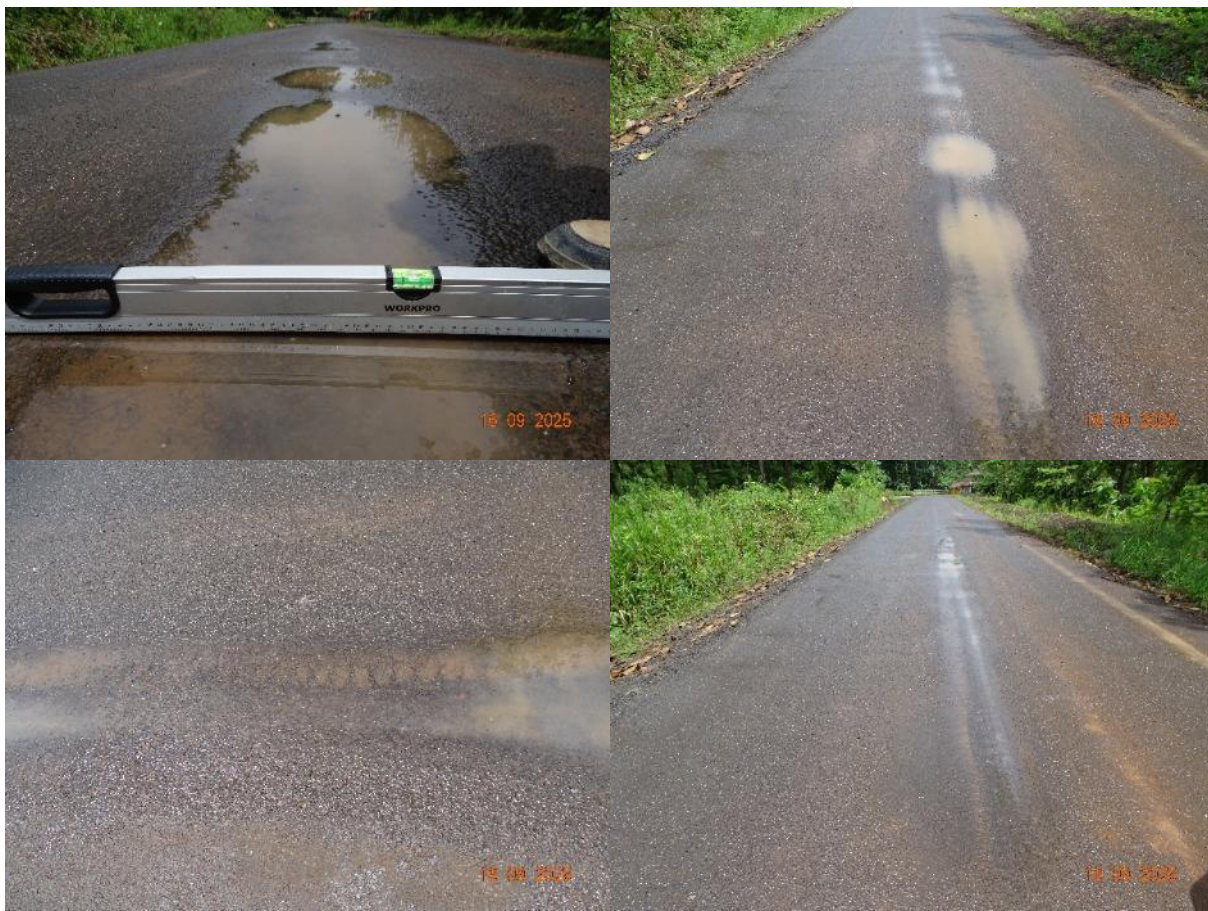
El proceso de auditoría técnica permitió identificar diversos deterioros prematuros en el proyecto con tratamiento superficial triple (TS3), de la Ruta Nacional N.º 751. Una de las observaciones más relevantes corresponde a deformaciones en el centro de la superficie de ruedo. Según lo indicado en la nota informe EIC-Lanamme-852-2025, se documentó una condición de deformación permanente en el centro del carril en el punto ubicado en las coordenadas Lat: 10.5000; Long: -84.3729, como se muestra en la Figura 15.

Este sitio presenta una acumulación significativa de agua, lo cual, combinado con el tránsito de vehículos pesados, favorece la penetración de humedad en las capas inferiores. Esta condición puede generar daños estructurales y acelerar el deterioro del pavimento.

Durante la visita técnica, para la zona de análisis en cuestión, se observó la aparición de grietas longitudinales circundantes, lo que refuerza la hipótesis de una falla estructural. Este tipo de deterioro podría estar asociado a una compactación deficiente de las capas inferiores y/o a una conformación inadecuada del TS3 propiamente, que ante cargas elevadas perdió adherencia y estabilidad, provocando desplazamientos.

**Figura 15.** Deformaciones en el centro de la superficie de rueda ubicado en las coordenadas Lat: 10.5000; Long: -84.3729. Ruta Nacional N.º 751. Fecha: 16 de septiembre de 2025.  
Fuente: LanammeUCR

Según el criterio del equipo auditor, esta condición se clasifica como un defecto constructivo. En consecuencia, mediante el oficio EIC-Lanamme-1057-2025, se le recomendó a la Administración atender esta situación conforme a lo establecido en la Sección 28 del pliego de licitación correspondiente a la contratación N.º 2022CD-000128-0006000001, titulada “Defectos”, la cual indica lo siguiente:

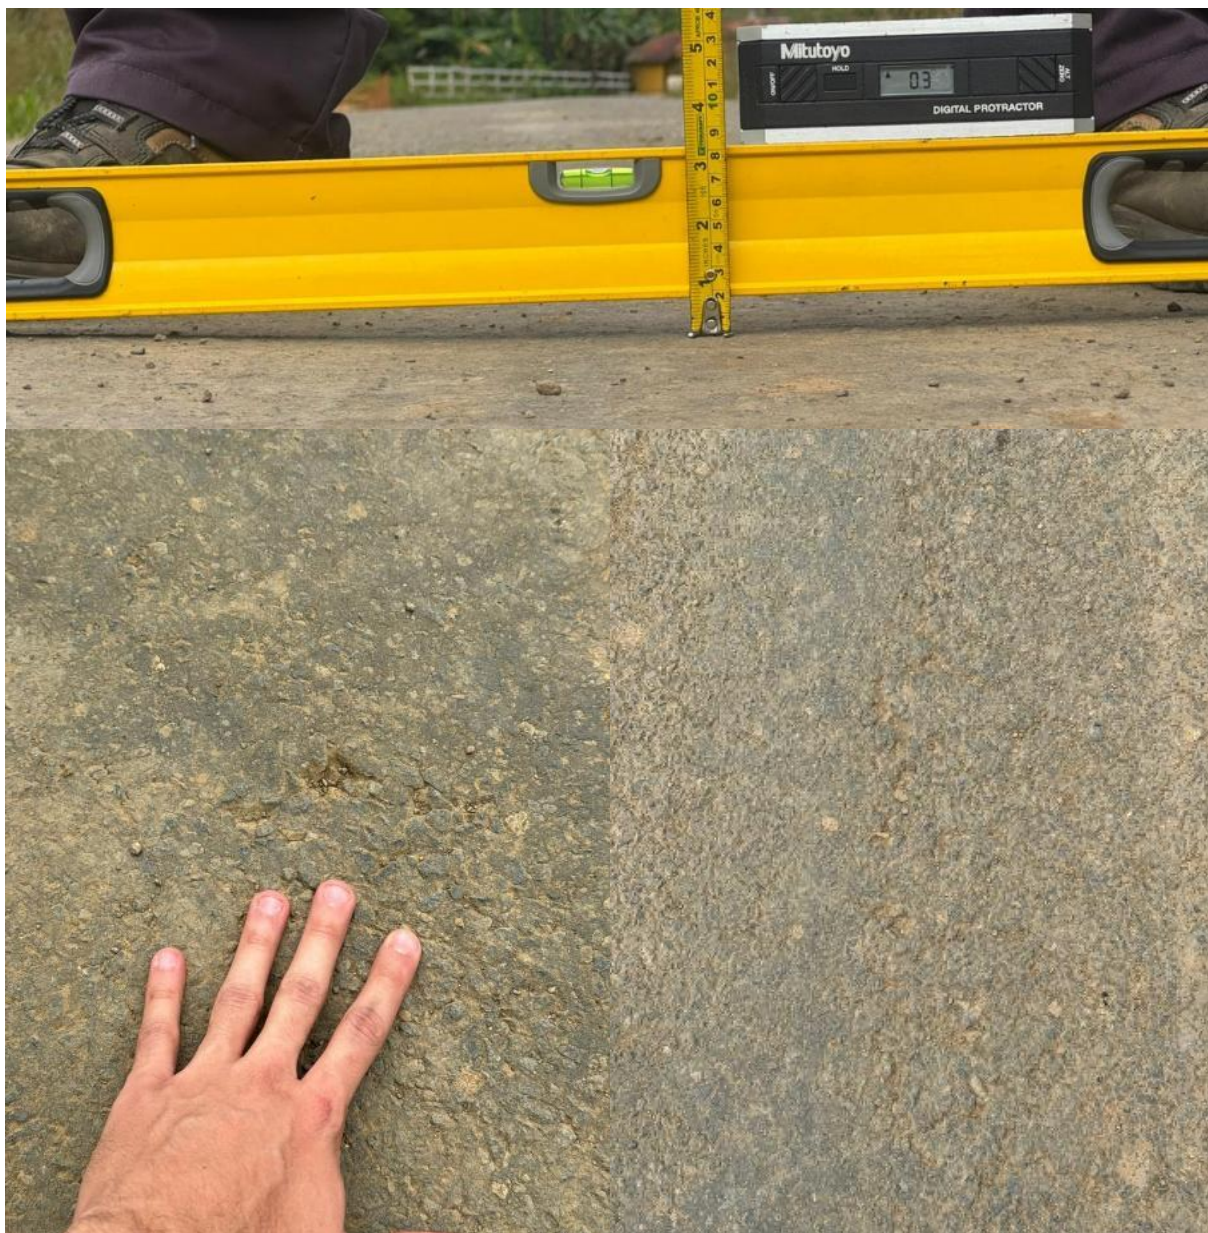
**Figura 16.** Deformaciones en el centro de la superficie de rueda ubicado en las coordenadas Lat: 10.5000; Long: -84.3729. Ruta Nacional N.º 751. Fecha: 15 de enero de 2025. Fuente: LanammeUCR

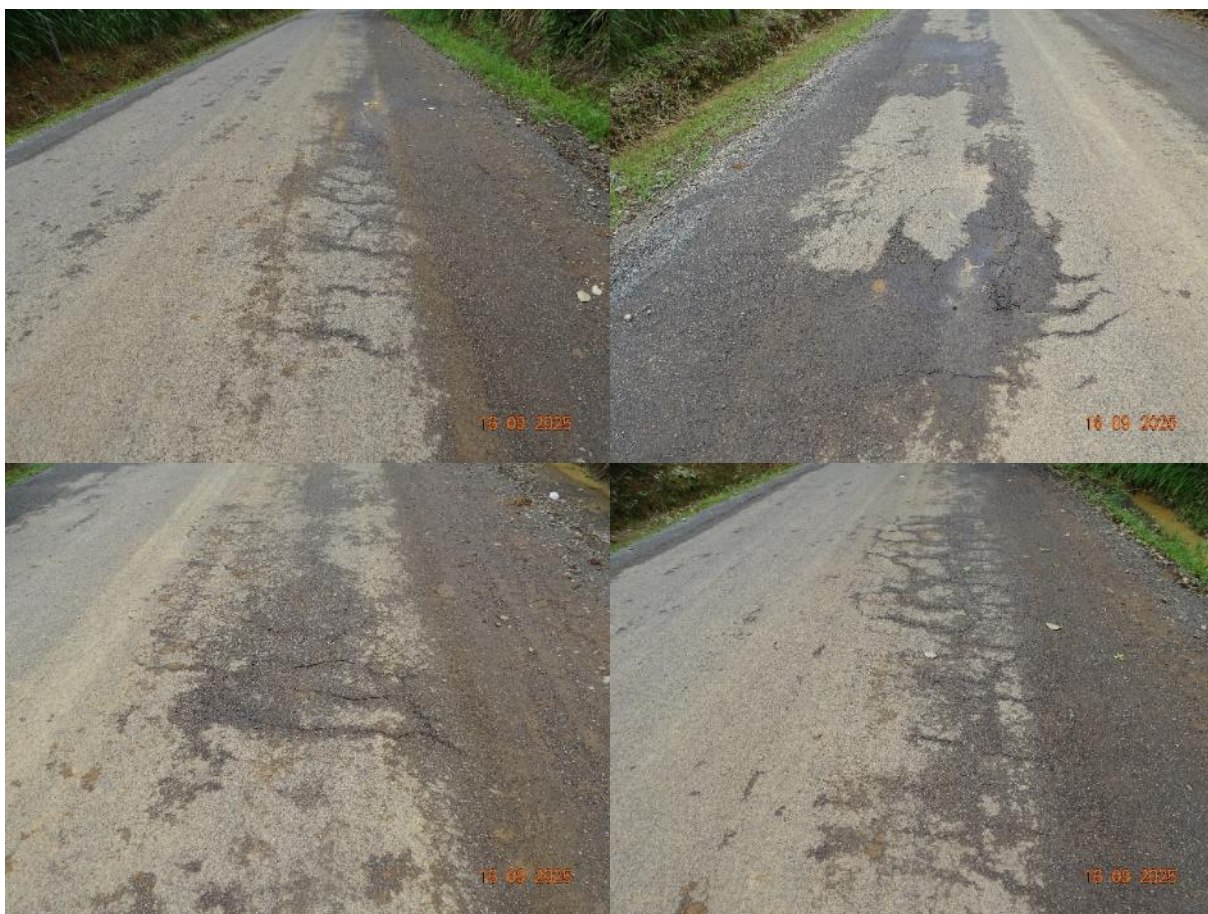
**Figura 17.** *Agrietamientos transversales y longitudinales interconectados ubicado en las coordenadas Lat: 10.5005; Lon: -84.3764. Ruta Nacional N.º 751. Fecha: 16 de septiembre de 2025. Fuente: LanammeUCR*

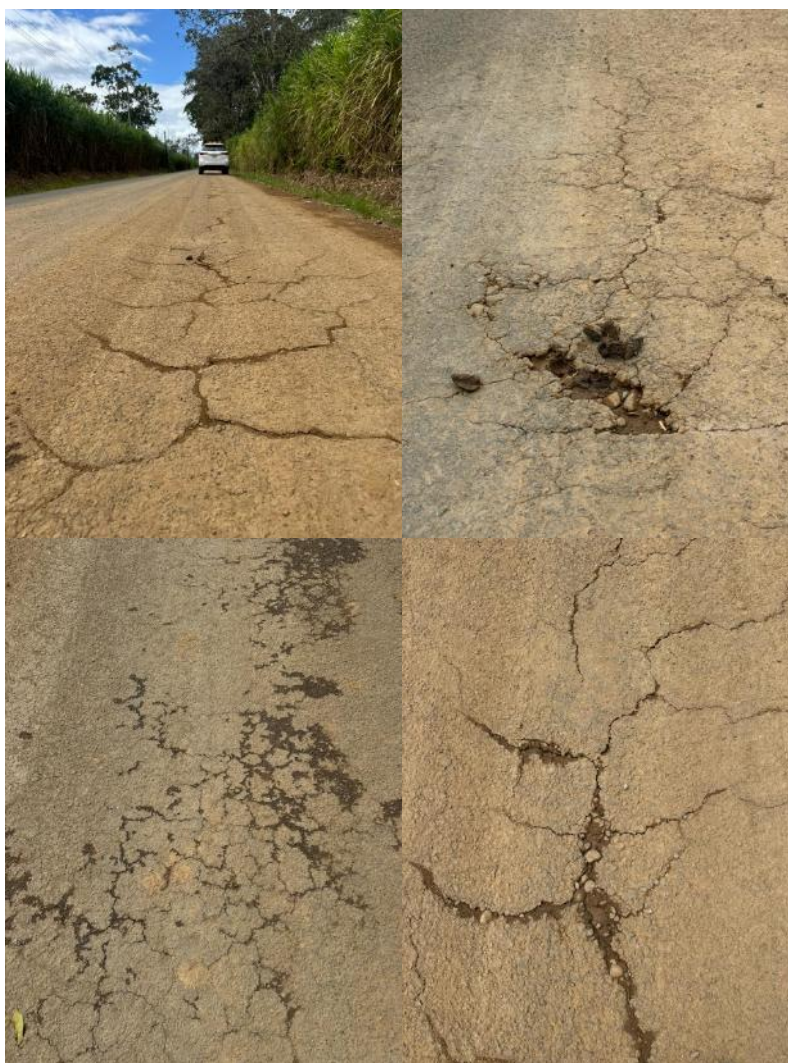
**Figura 18.** *Evolución de agrietamientos transversales y longitudinales interconectados ubicado en las coordenadas Lat: 10.5005; Lon: -84.3764. Ruta Nacional N.º 751. Fecha: 15 de enero de 2026. Fuente: LanammeUCR*

Si bien se ha determinado que el deterioro es puntual y no generalizado a lo largo de la sección de control, preocupa el impacto estructural observado ante las cargas actuales. Esto es

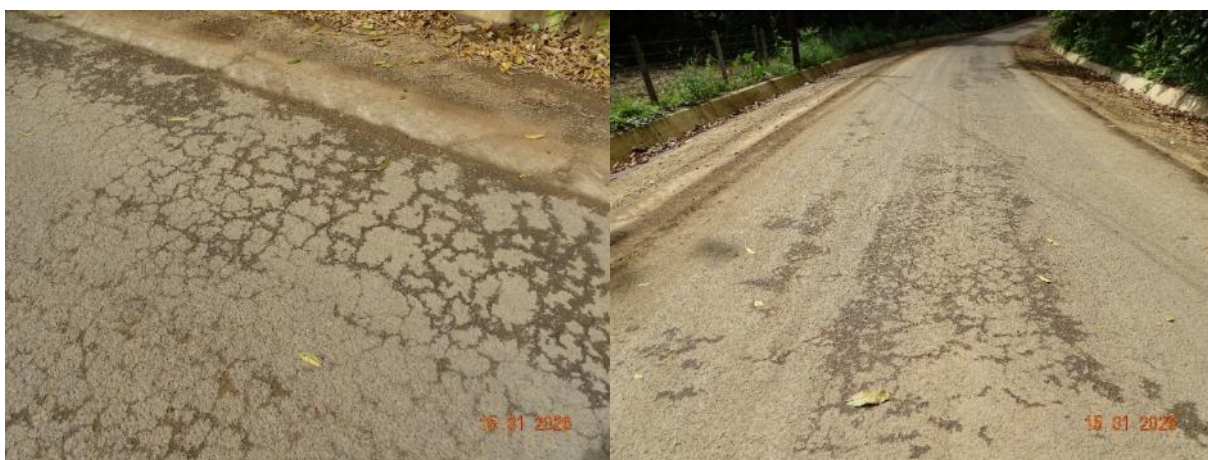
**Figura 19.** *Agrietamientos transversales y longitudinales interconectados ubicado en las coordenadas Lat: 10.5004; Lon: -84.3740. Ruta Nacional N.º 751. Fecha: 15 de enero de 2026. Fuente: LanammeUCR*

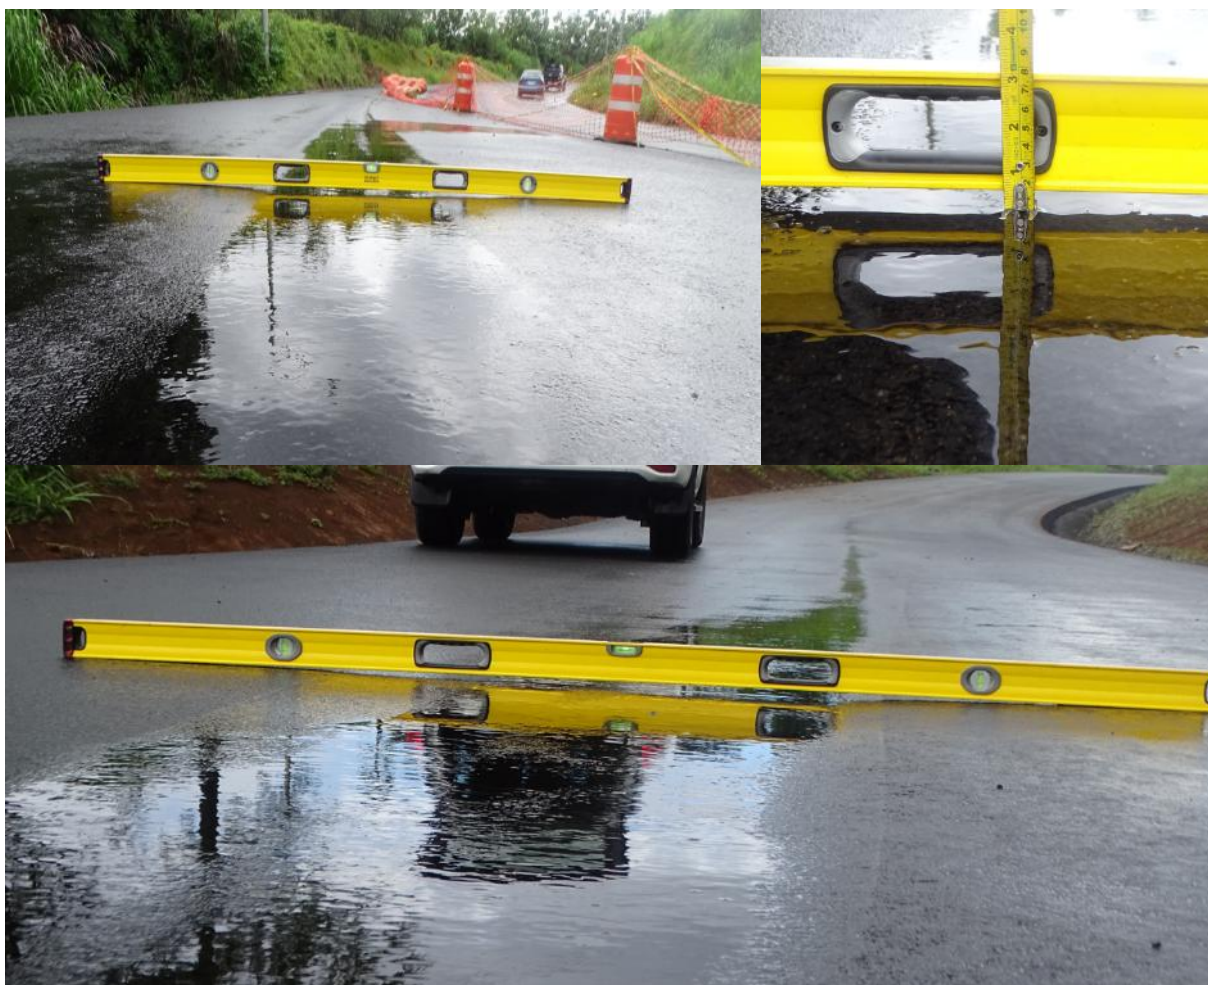
**Figura 20.** Diferencia de nivel de 2 cm en junta longitudinal cercana a entrada de la rampa de salida de la RN 250 hacia RN4. Fecha 17 de julio de 2025. Fuente: LanammeUCR

La presencia de humedad en las juntas longitudinales incrementa la probabilidad de deterioros como el desprendimiento o desnudamiento de agregados, lo que aumenta la susceptibilidad del pavimento al mecanismo de falla por daño inducido por humedad. Esta condición compromete la vida útil esperada de la estructura. Además, esto podría afectar la seguridad vial; ya que, al acumularse agua en la superficie, podría afectar la resistencia al deslizamiento.

Ante esta situación, el equipo auditor clasificó el estado de la junta longitudinal como un defecto constructivo. Se emitió el criterio técnico mediante el oficio EIC-Lanamme-751-2025 con fecha del 29 de julio de 2025, recomendando a la Administración corregir los defectos identificados, con el objetivo de preservar la durabilidad de los trabajos ejecutados y asegurar el uso eficiente de los recursos públicos.

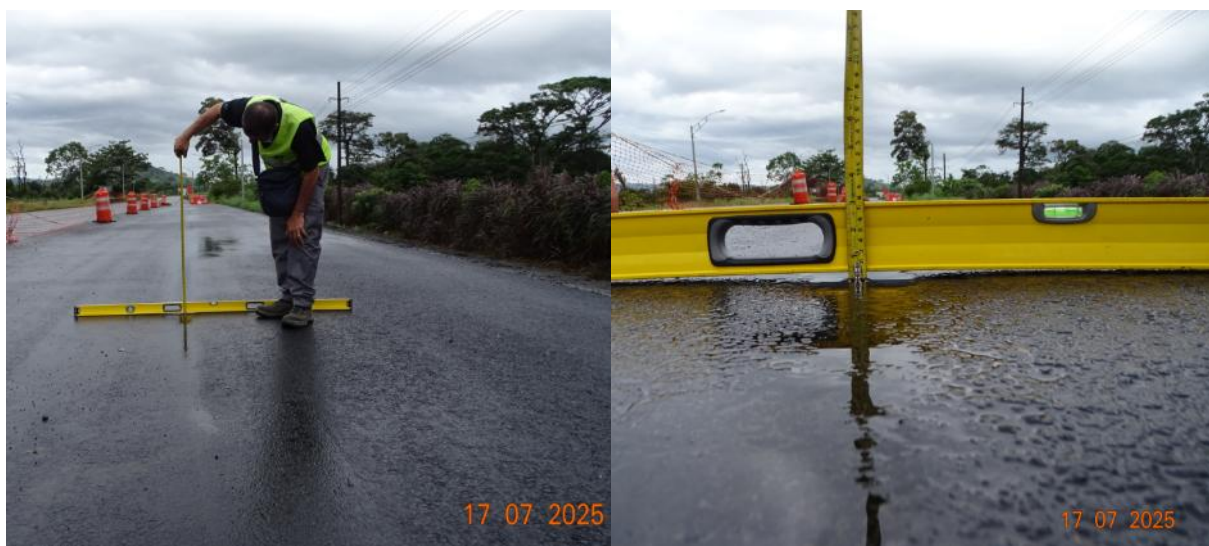
**Figura 21.** Diferencia de nivel de 1 cm en junta longitudinal cercana a la rampa de salida de la RN 250 hacia RN 04: Fecha 17 de julio de 2025. Fuente: LanammeUCR

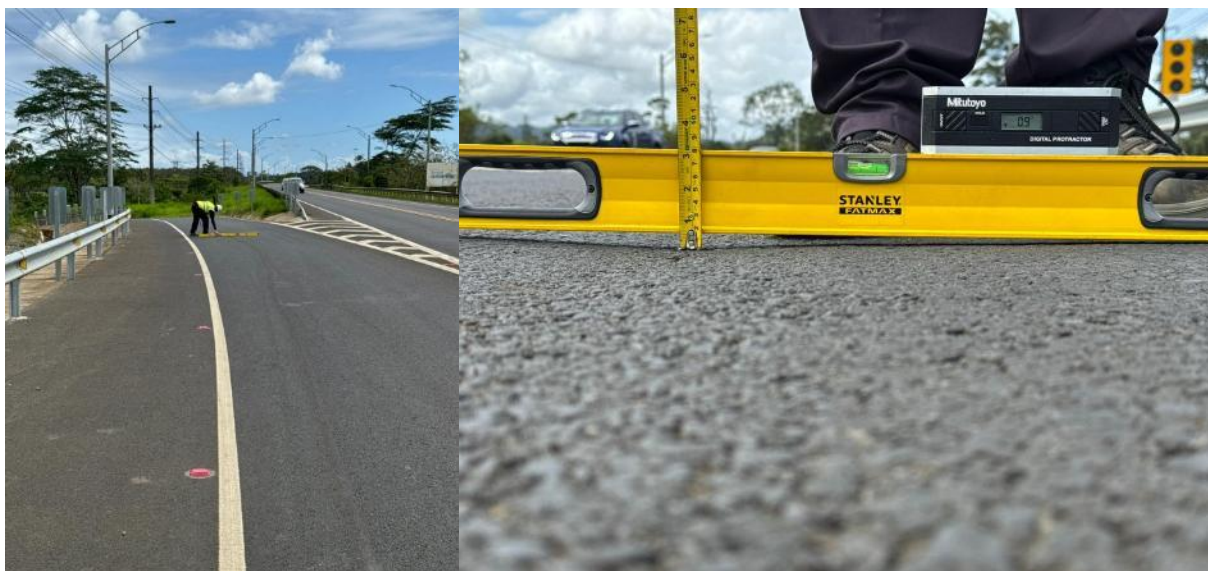
**Figura 22.** Diferencia de nivel de 1.5 cm en la junta longitudinal cercana a la rampa de salida de la RN 250 hacia la RN04. Registro del 15 de enero de 2025. Fuente: LanammeUCR

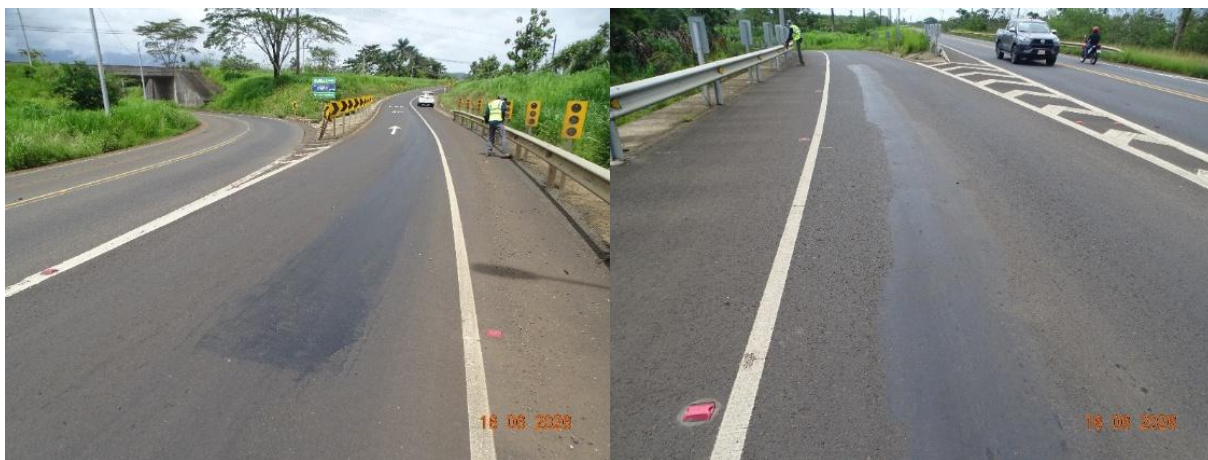
Como parte del seguimiento a la información presentada en el descargo, en la visita realizada el 16 de junio de 2026 se constató la ejecución de trabajos de reparación; no obstante, la metodología implementada consistió en un riego de emulsión con escasa o nula incorporación de material granular (ver Figura 23 y Figura 24), acompañado de una alta dosificación de ligante. Esta condición, lejos de corregir la deformación, puede favorecer su agravamiento, dado que el ligante tiende a desplazarse bajo la acción del tránsito y de las condiciones ambientales.

**Figura 23.** Reparaciones en junta longitudinal. Ubicación: entrada y salida de la rampa, respectivamente. Fecha: 16 de junio de 2026. Fuente: LanammeUCR

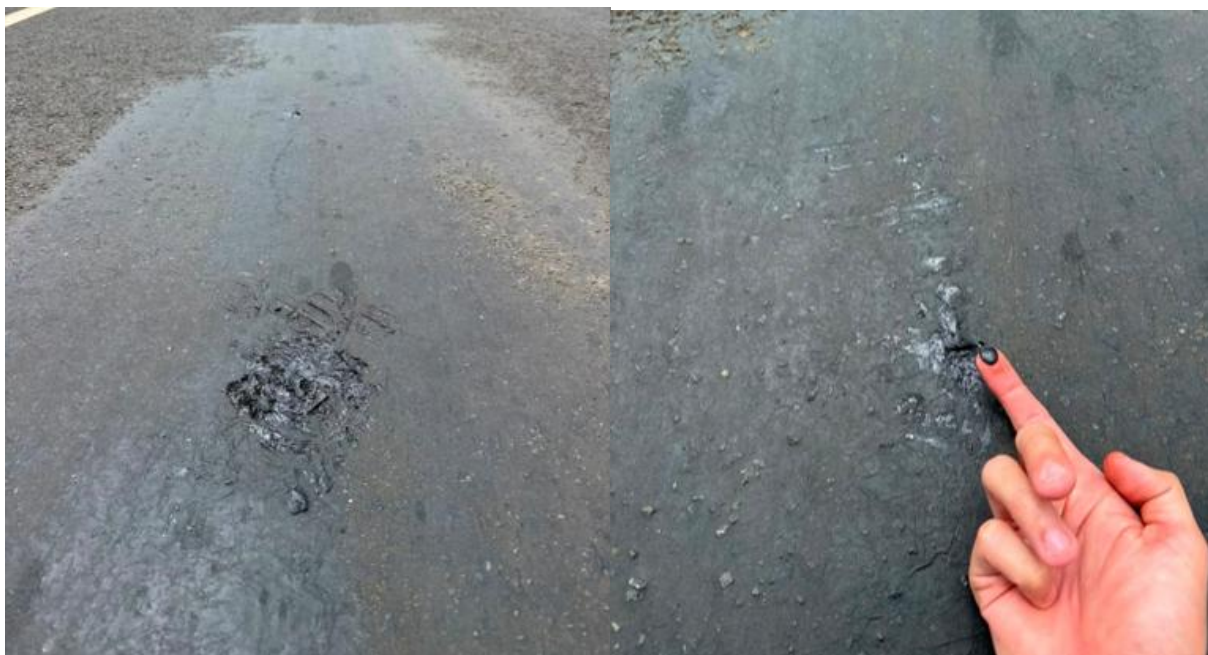
**Figura 24.** Exceso de asfalto en la superficie, riesgo de superficie lisa. Fecha: 16 de junio de 2026. Fuente: LanammeUCR.

La intervención observada no corresponde a la solución técnica definida en la documentación del descargo, específicamente en el oficio CARTA-CONAVI-CA-DIE-GCSV-DRHN-203-2026,

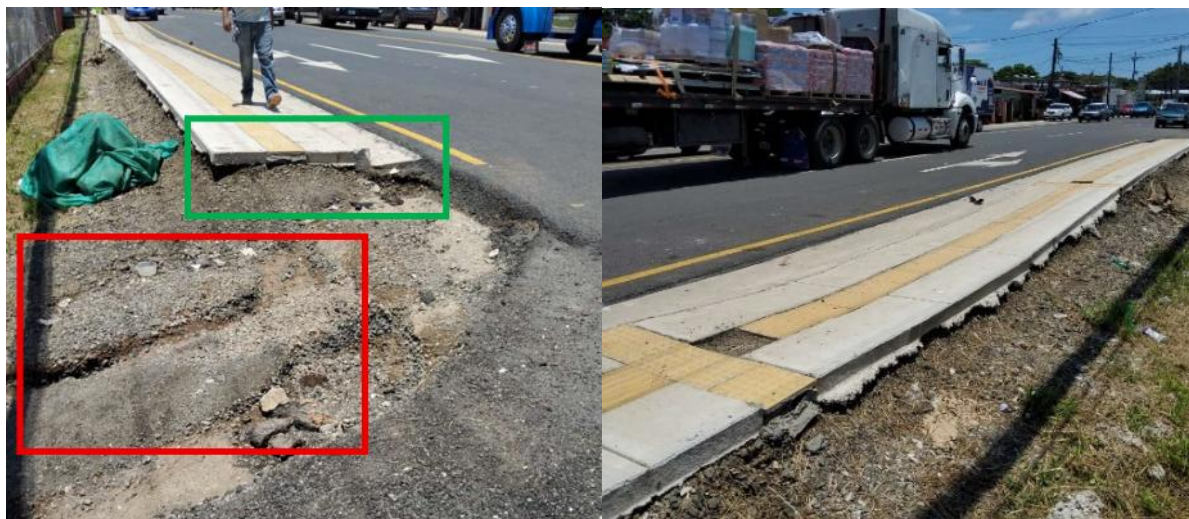
**Figura 25.** *Infraestructura peatonal, acera frente a salón comunal de Huacas. Fotografía del 12 de agosto de 2025. Fuente: LanammeUCR*

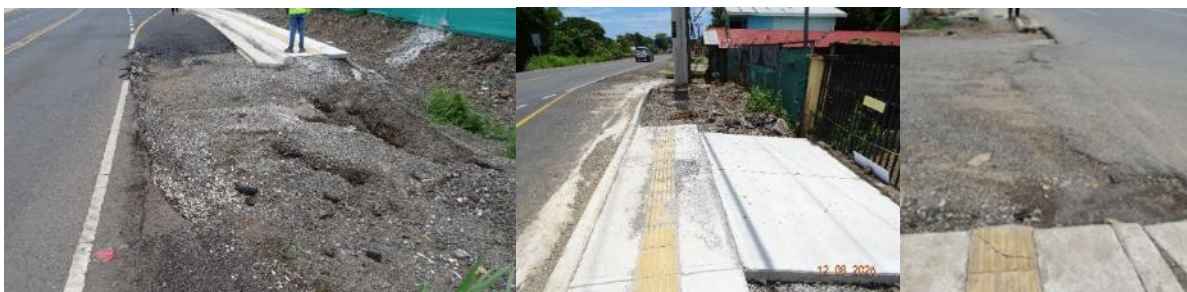
**Figura 27.** Interrupción de infraestructura peatonal en ambos márgenes de la carretera sobre Ruta Nacional 180. Fotografía del 12 de agosto de 2025. Fuente: LanammeUCR

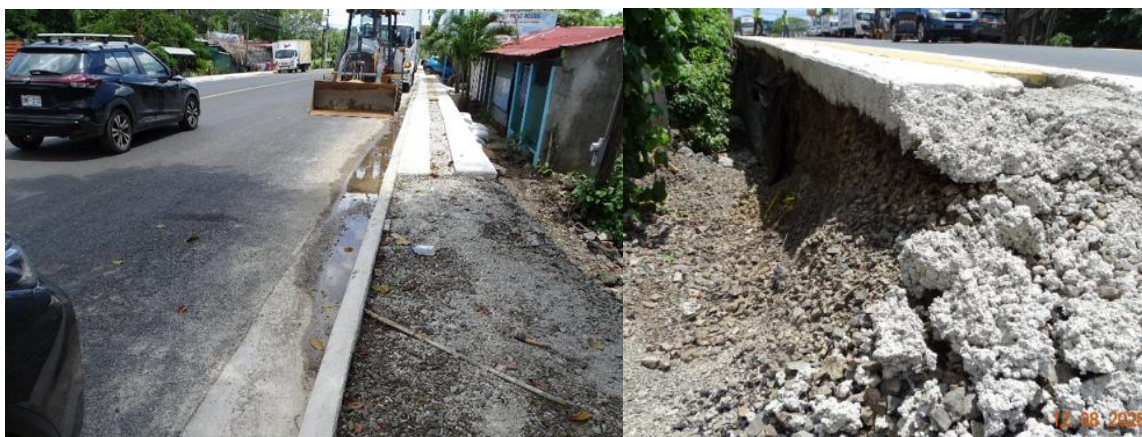
**Figura 28.** Interrupción de acera y vulnerabilidad a pérdida de soporte en las cercanías del paso transversal. Fotografía del 12 de agosto de 2025. Fuente: LanammeUCR

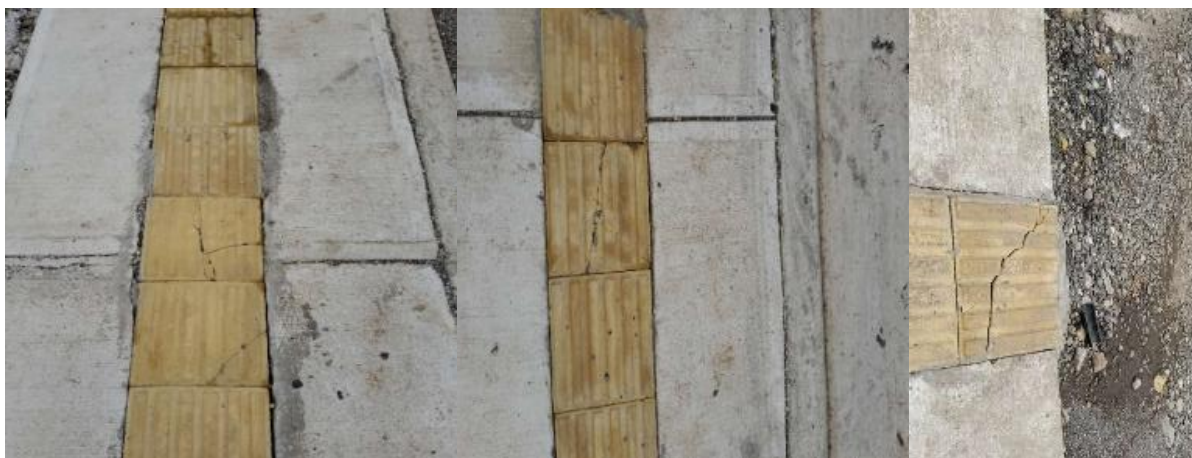
La nota informe EIC-Lanamme-930-2025, con fecha 24 de setiembre de 2025, señaló el deterioro presente en las aceras como consecuencia de un proceso constructivo inconcluso, según se observa en la Figura 29. Asimismo, el documento alertó sobre la presencia de puntos con alto riesgo para los peatones, debido a diferencias de nivel que alcanzan hasta 2 m, condición ilustrada en la Figura 30.

**Figura 29.** *Deterioros en aceras. Fotografías del 9 de septiembre de 2025. Fuente: LanammeUCR*

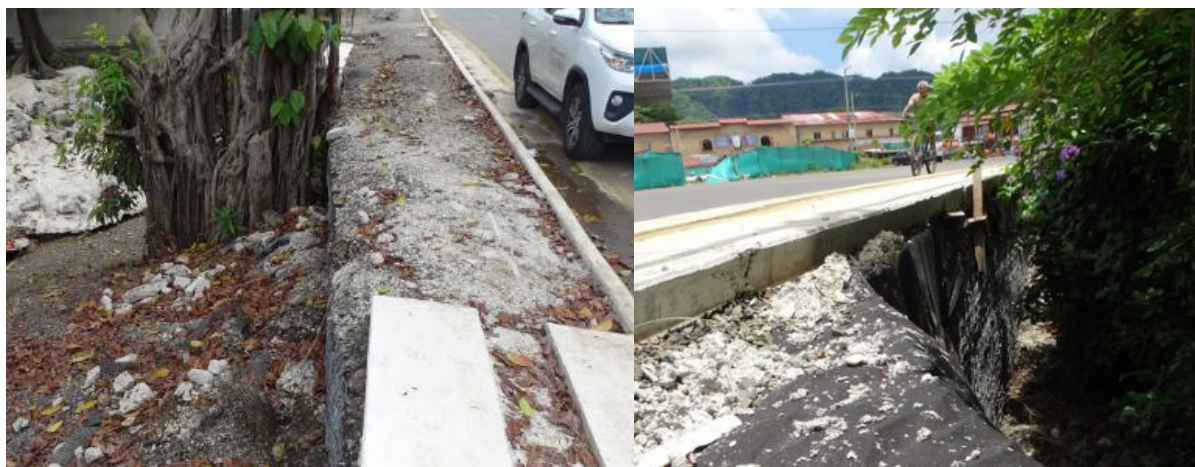
**Figura 30.** *Sitios con peligro de caída. Fotografías del 9 de septiembre de 2025. Fuente: LanammeUCR*

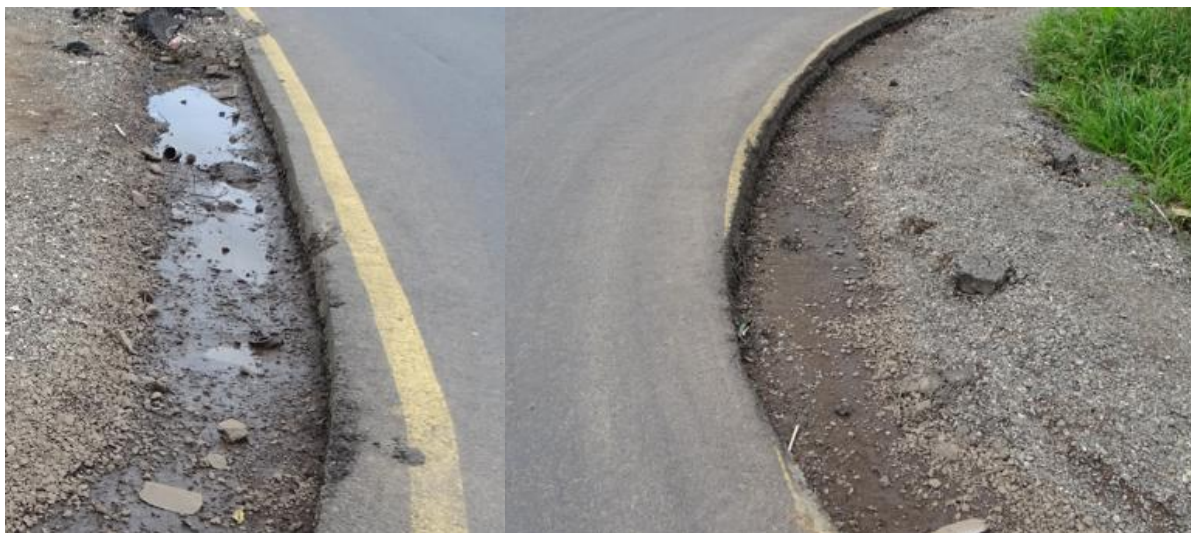
**Figura 31.** *Carpeta asfáltica sin confinamiento lateral. El borde queda expuesto a deterioro y se acumula agua. Fotografías del 9 de septiembre de 2025. Fuente: LanammeUCR*

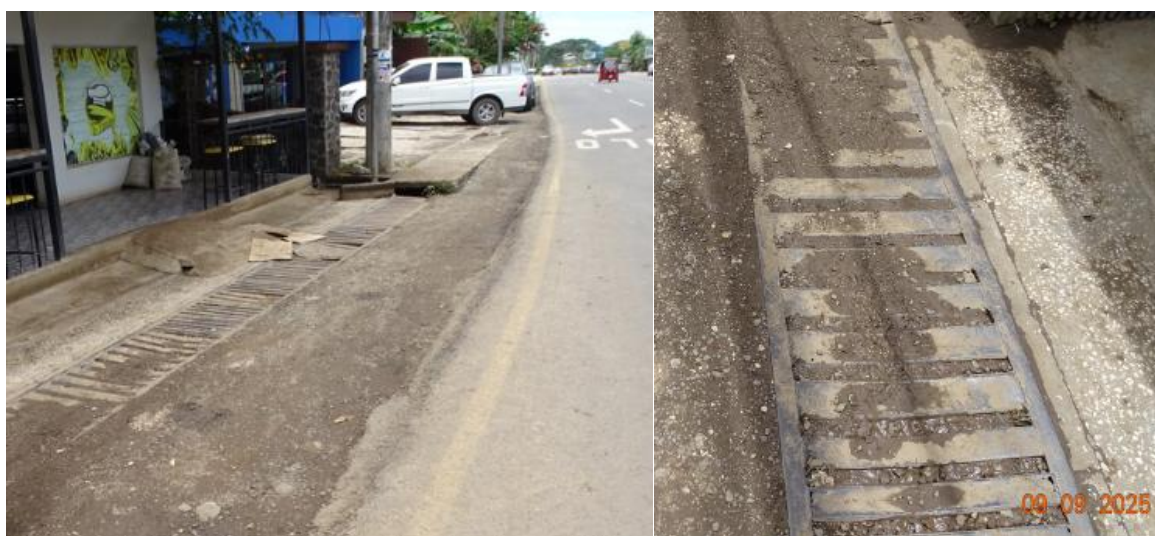
En relación con las obras de drenaje, la carencia de cordón y caño limita el manejo eficiente del agua pluvial, situación que afecta directamente a varios comercios ubicados a lo largo de la carretera. Como ejemplo, las notas informe EIC-Lanamme-852-2025 y EIC-Lanamme-930-2025 señalaron que el establecimiento esquinero conocido como

**Figura 32.** Ausencia de aceras y cordón y caño. Drenaje antiguo saturado con material de sedimento. Fotografías del 9 de septiembre de 2025. Fuente: LanammeUCR

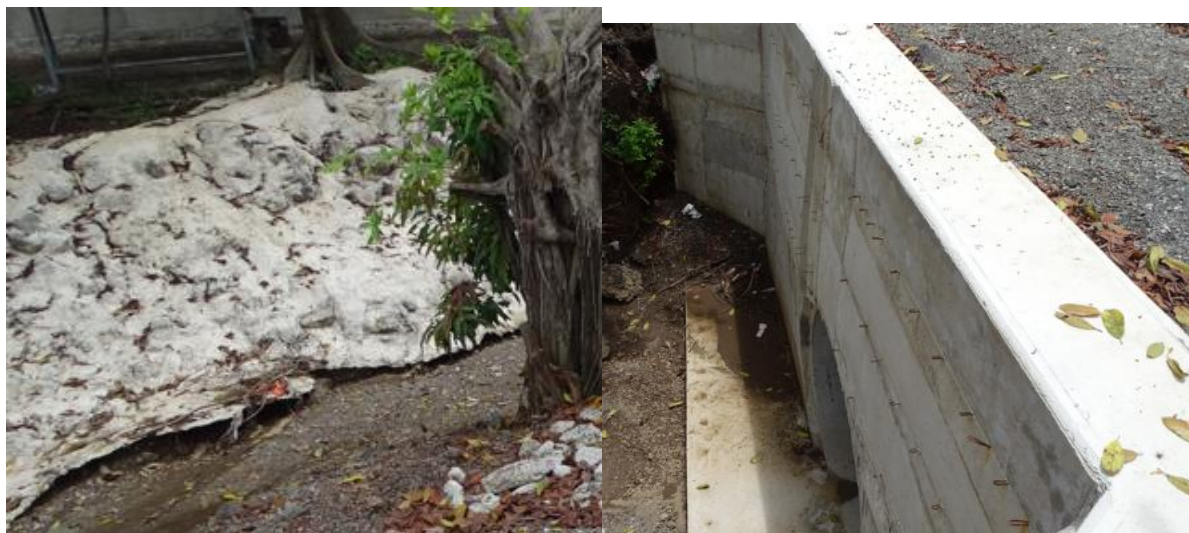
**Figura 33.** Estado de escollera y cabezales de paso transversal. Fotografías del 9 de septiembre de 2025. Fuente: LanammeUCR

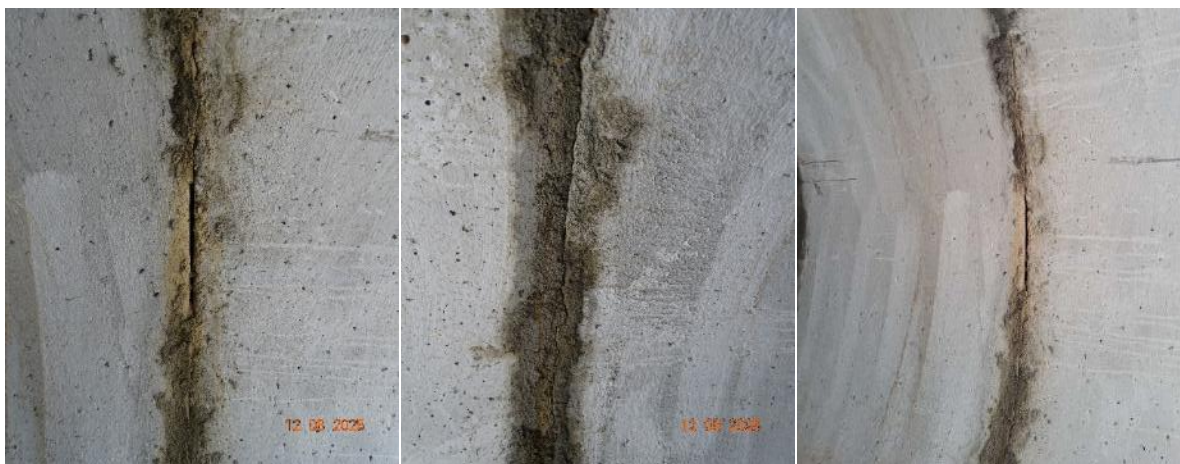
Durante la visita técnica realizada el 12 de agosto de 2025, el equipo auditor también identificó desprendimientos del solaqueo en las tuberías de concreto. En la siguiente vista técnica, realizada el 9 de septiembre de 2025, no se registraron avances ni acciones correctivas asociadas a las observaciones previamente consignadas en la nota informe EIC-Lanamme-852-2025.

**Figura 34.** Desprendimiento de unión con mortero en tuberías de paso transversal. Fotografía del 12 de agosto de 2025. Fuente: LanammeUCR

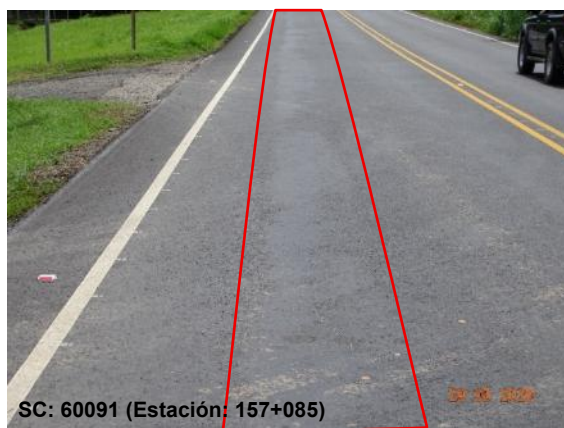
**Figura 36.** Exudación registrada en la Ruta Nacional N.º 34. Fecha: 29 de mayo de 2025.

La exudación constituye un defecto de desempeño caracterizado por la acumulación de ligante asfáltico y material fino en la superficie del pavimento, condición que reduce la macrotextura al rellenar los espacios entre los agregados. Esta reducción de la macrotextura provoca una disminución de la capacidad de fricción, especialmente en condiciones húmedas y a velocidades medias y altas. Como consecuencia, aumentan la susceptibilidad al deslizamiento y el riesgo de deformaciones superficiales, lo que compromete la seguridad y el desempeño funcional de la capa de rodadura.
