Informe final EIC-Lanamme-INF-0205-2026

# INFORME DE AUDITORÍA TÉCNICA A LA GESTIÓN DE OBRA, PRÁCTICAS CONSTRUCTIVAS Y DESEMPEÑO EN LA REHABILITACIÓN DE PAVIMENTOS FLEXIBLES EN PROYECTOS DE CONSERVACIÓN VIAL 2025

Unidad de Auditoría Técnica

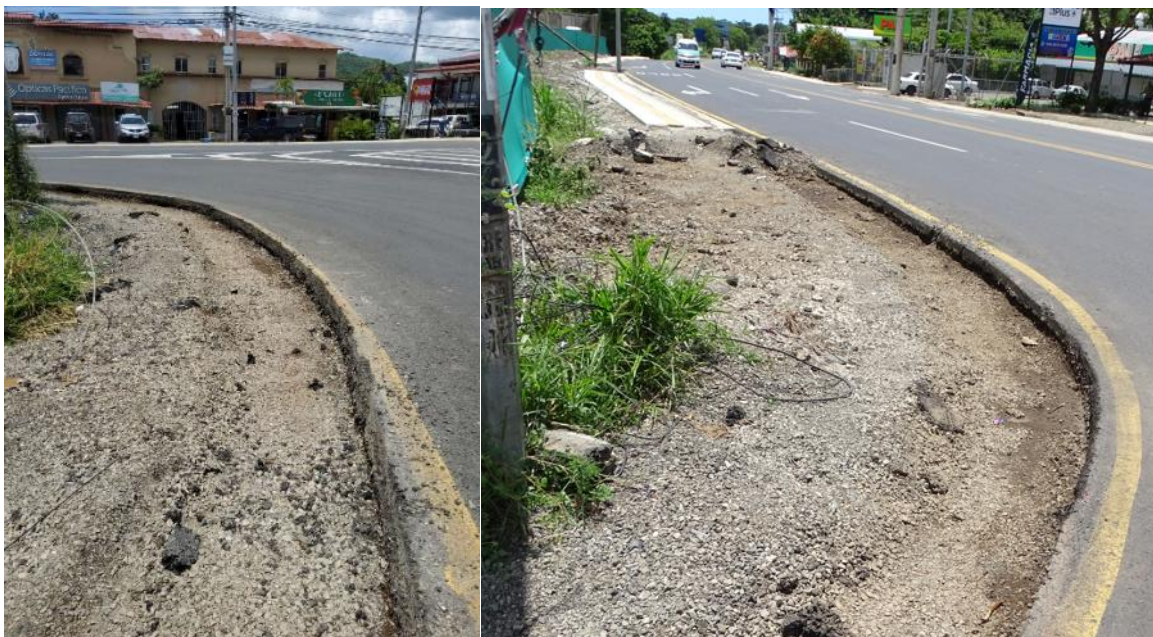
La Figura 25 presenta la condición de la acera ubicada frente al salón comunal de Huacas. La Figura 26 evidencia la situación correspondiente a la acera frente a la gasolinera JSM. La Figura 27 ilustra el estado de la acera en el límite del proyecto sobre la Ruta Nacional N.º 180. Por su parte, la Figura 28 muestra la discontinuidad de la acera en la parte superior del paso transversal.

**Figura 26.** Interrupción de acera frente a gasolinera. Fotografía del 12 de agosto de 2025.

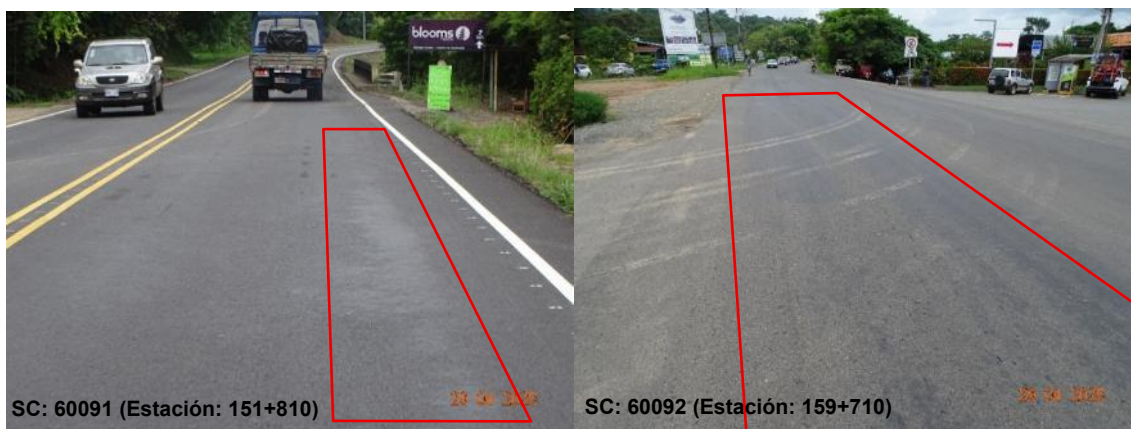
Posteriormente, se efectuaron tres visitas técnicas al proyecto (los días 29 de abril de 2025, 29 de mayo de 2025 y 23 de julio de 2025). En ellas se documentó la presencia de exudación en las secciones de control 60091 y 60092 de la Ruta Nacional N.º 34. Estas observaciones se comunicaron en sitio al personal inspector presente. La Figura 35, Figura 36 y Figura 37 presentan fotografías obtenidas en dichas visitas, donde se observan las zonas con evidencia

**Figura 35.** Exudación registrada en la Ruta Nacional N.º 34. Fecha: 29 de abril de 2025.

La exudación constituye un defecto de desempeño caracterizado por la acumulación de ligante asfáltico y material fino en la superficie del pavimento, condición que reduce la macrotextura al rellenar los espacios entre los agregados. Esta reducción de la macrotextura provoca una disminución de la capacidad de fricción, especialmente en condiciones húmedas y a velocidades medias y altas. Como consecuencia, aumentan la susceptibilidad al deslizamiento y el riesgo de deformaciones superficiales, lo que compromete la seguridad y el desempeño funcional de la capa de rodadura.

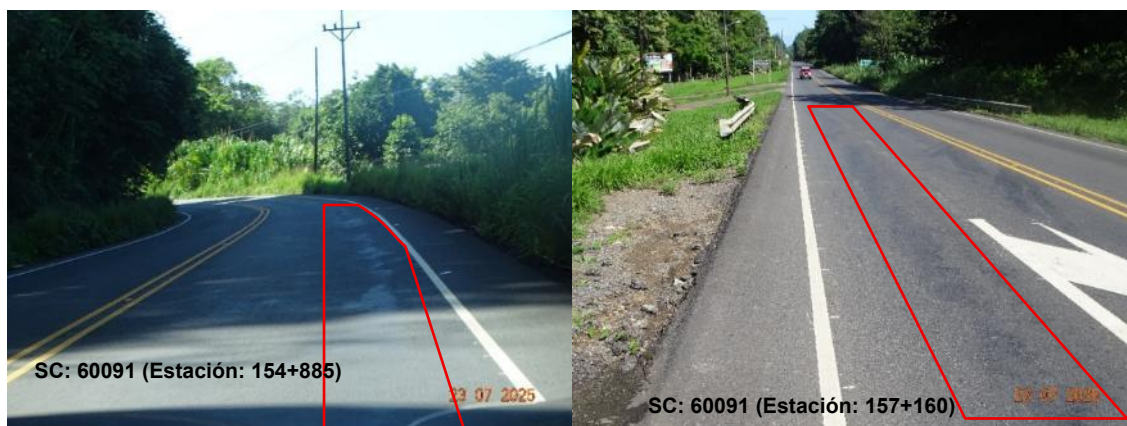
**Figura 37.** Exudación registrada en la Ruta Nacional N.º 34. Fecha: 23 de julio de 2025.
